# تأثیر عوامل زمین‌شناسی در تغییر مسیر رودخانه‌ی هیرمند و نقش تاریخی آن در جابجایی سکونتگاه‌ها در سیستان

دکتر عیسی ابراهیم‌زاده      دکتر غلامرضا لشکری پور  
استادیار جغرافیا دانشگاه سیستان و بلوچستان      دانشیار زمین‌شناسی دانشگاه سیستان و بلوچستان

دکتر علی اصغر مریدی  
استادیار زمین‌شناسی دانشگاه سیستان و بلوچستان

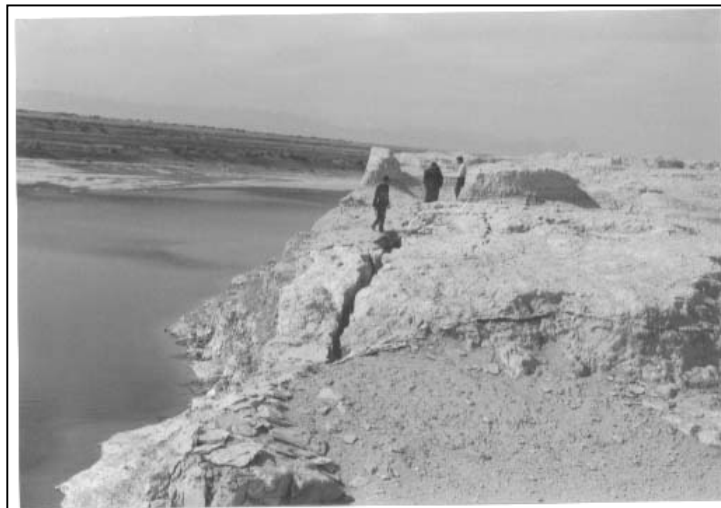
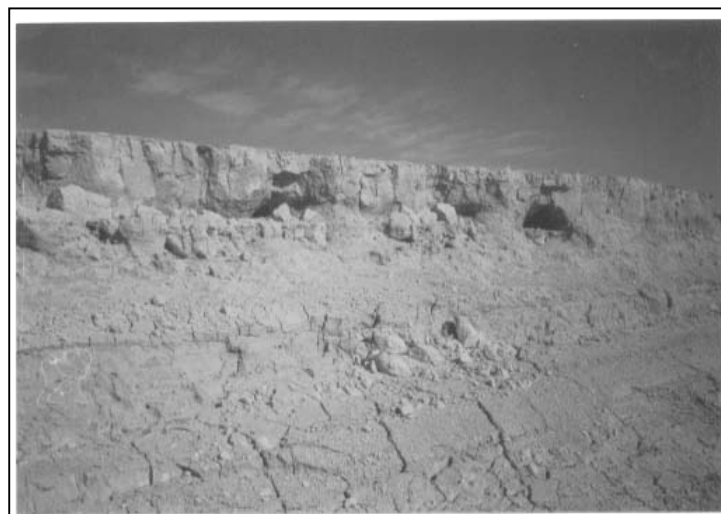
(الف)

تصویر ۱: فرسایش‌پذیری در لایه‌های سطحی دشت سیستان  
الف: فرسایش لایه‌ی ماسه‌ای ریزدانه در زیر لایه‌های سطحی رسی - سیلتی  
ب: ترک خوردن لایه‌های سطحی روی لایه‌ی ماسه‌ای ریزدانه

عوامل گوناگونی در تغییر مسیرهای رودخانه‌ی هیرمند دخالت داشته‌اند. تأثیر فرسایش در تغییر مسیرهای هیرمند به توالی رسوبات منطقه بستگی دارد. زیرا در زیر لایه‌های سطحی سیلتی-رسی منطقه لایه‌ها و عدسی‌های ماسه‌ای ریزدانه وجود دارد که فاقد چسبندگی بوده و با سیلاب‌های مختلف، مقداری از ماسه‌ها ریزش کرده و سبب می‌شود تا قسمت‌های فوقانی فرو بریزد که این عمل باعث سهولت فرسایش و پیشروی هیرمند در مسیرهای جدید می‌گردد (شکل ۱). علاوه بر این زهکش آب داخل لایه‌ی ماسه‌ای باعث روان‌شدن آن گردیده که این عمل هم فرسایش را تسهیل می‌کند. پدیده‌ی واگرایی در خاک‌های دشت سیستان احتمالاً از دیگر عوامل زمین‌شناسی است که می‌تواند در فرسایش خاک‌های منطقه و جابجایی رودخانه‌ی هیرمند نقش داشته باشد. با توجه به ریزدانه بودن خاک‌های منطقه و میزان کم بارندگی شرایط برای

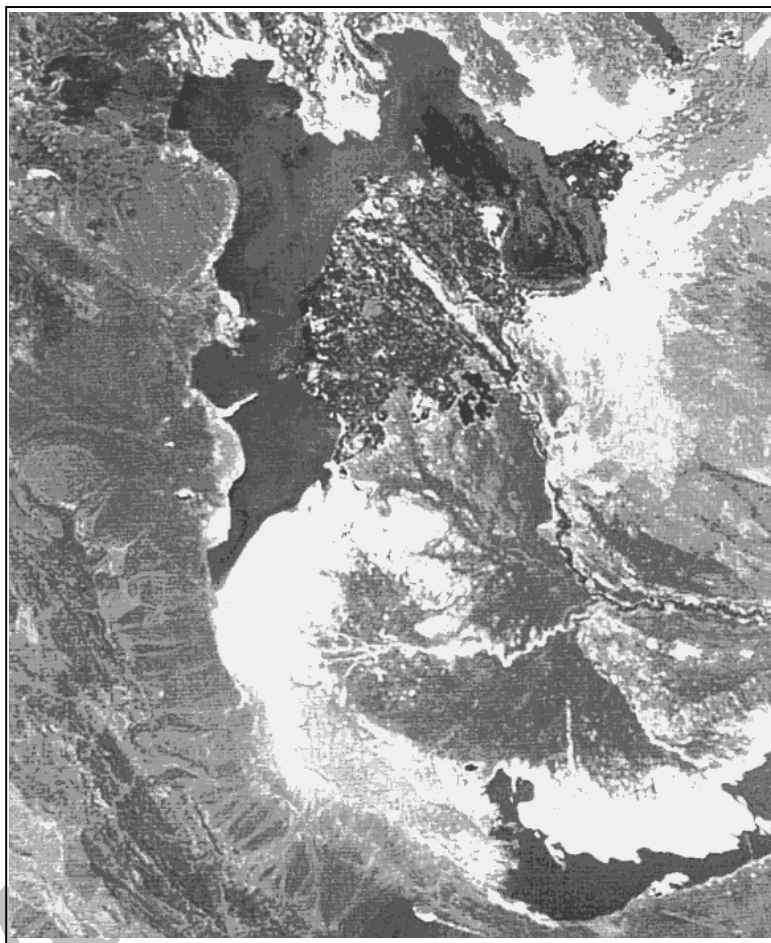
تصویر ۳: تصویر ماهواره‌ای از منطقه‌ی سیستان که در آن مسیرهای قدیمی و فعلی رودخانه‌ی هیرمند مشخص می‌باشد (تاریخ عکس برداری ۲۶ فروردین ۱۳۷۷)

خواهد نمود و یا اینکه دوباره به گود زره تغییر مسیر خواهد داد؟ اینها رازهایی است که در آینده مشخص خواهد شد. در هر صورت هر گونه تغییر مسیر هیرمند ممکن است به خشک شدن هامون‌ها انجامیده و قاعدتاً باعث تغییرات اکوسیستمی مهمی در منطقه گردد. این تغییرات ممکن است باعث از بین رفتن کلیه آثار حیاتی شده و می‌تواند نابودی سیستان را در پی داشته باشد. در شکل ۳ تصویر ماهواره‌ای منطقه‌ی سیستان که در آن تغییر مسیرهای رودخانه‌ی هیرمند مشخص می‌باشد نشان داده شده است.
